RAPPORT DE REPERAGE DES MATERIAUX ET PRODUITS CONTENANT DE L'AMIANTE AVANT REALISATION DE TRAVAUX DANS UN IMMEUBLE BÂTI

Rapport N° 629240 établi le 01/03/2019

DOJO - RUE BERTRAND CAUBET
31220 CAZERES

Programme de travaux :
Réhabilitation et extension du dojo de la commune de CAZERES
Ref : Voir annexe TRAVAUX ENVISAGES

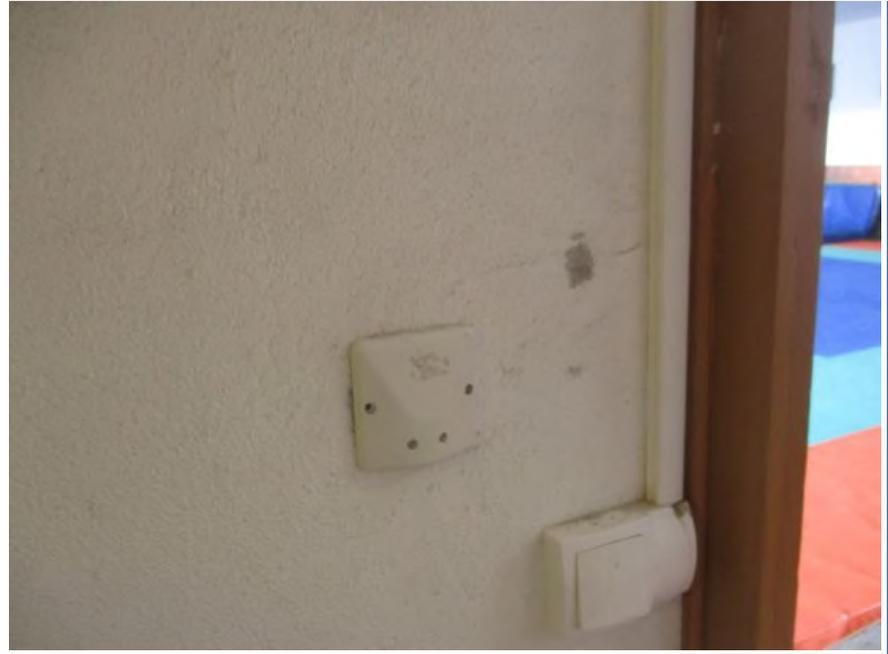
Pièce ou Local	Dégagement 1 (Rdc)
Composant de la construction	Murs et cloisons maçonnes
Partie du composant	Enduits à base de ciment
Présence d'amiante	Non
Plan N°	3

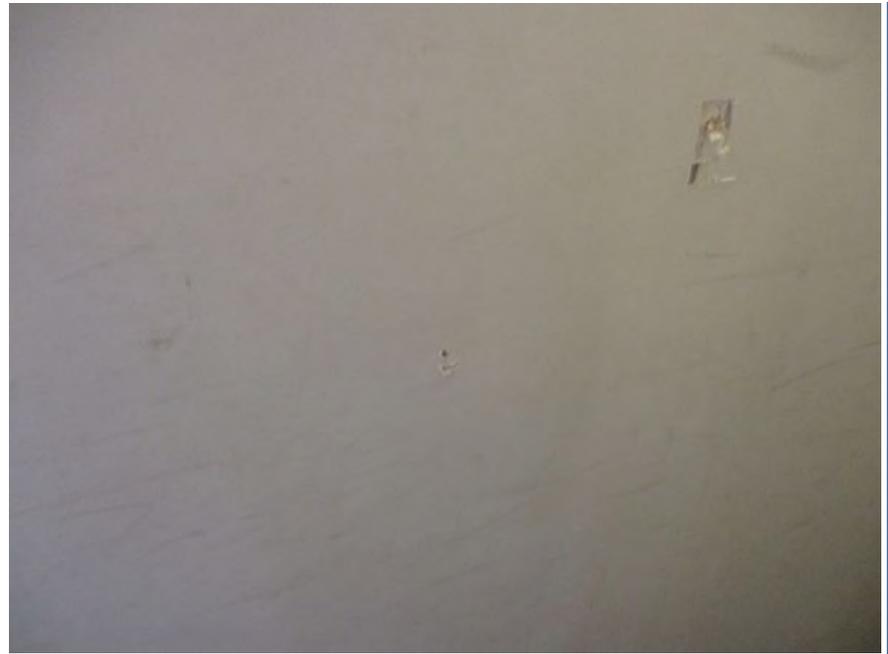
PRELEVEMENT : P2

Pièce ou Local	Dégagement 1 (Rdc)
Composant de la construction	Cloisons sèches (assemblées, préfabriquées)
Partie du composant	Panneaux de cloisons lisses ou moulurées Plaque de plâtre (BA..)
Présence d'amiante	Non
Plan N°	3

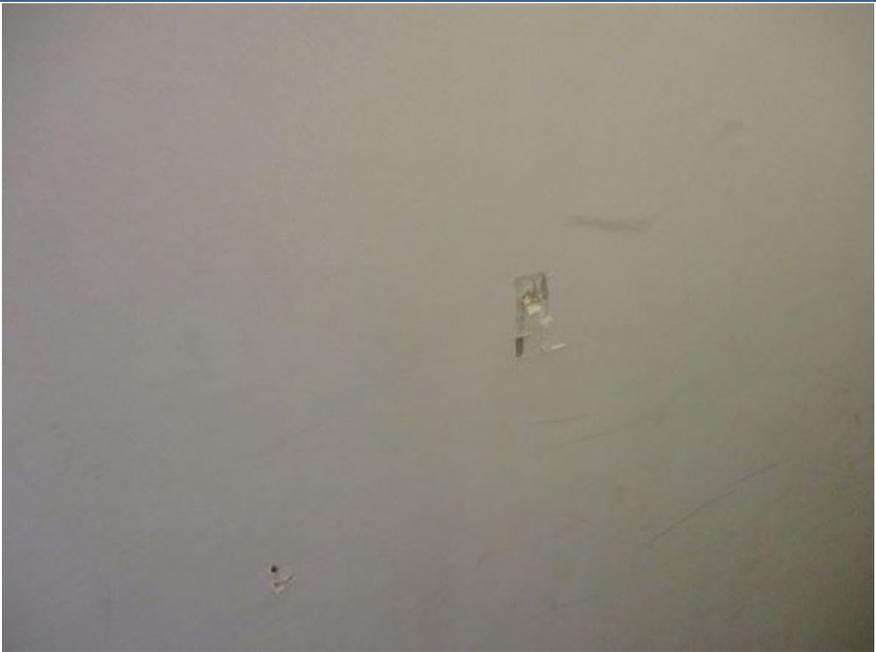
Pièce ou Local	Dégagement 1 (Rdc)

Composant de la construction	Cloisons sèches (assemblées, préfabriquées)	
Partie du composant	Bande calicot	
Présence d'amiante	Non	
Plan N°	3

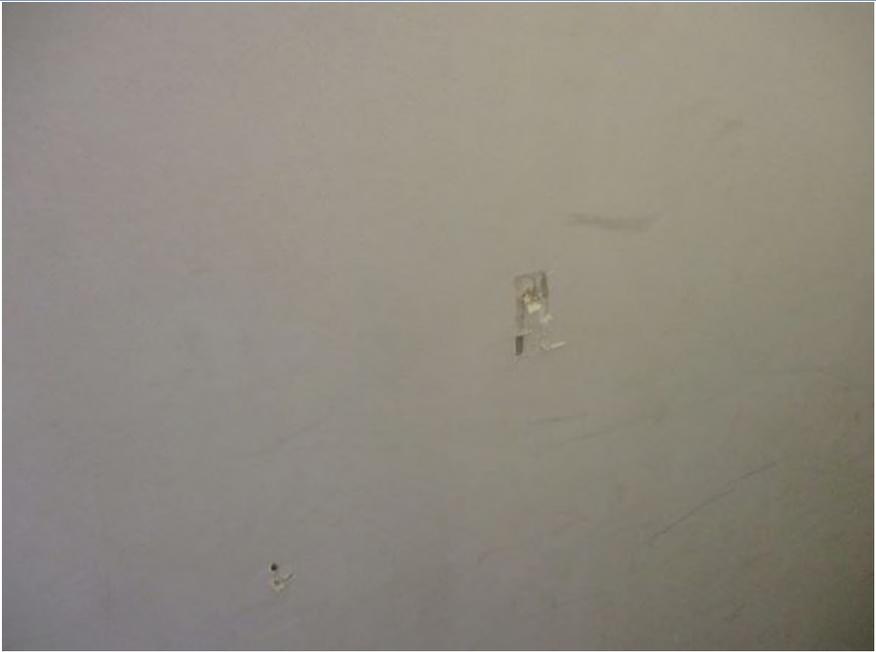
Pièce ou Local	Dégagement 1 (Rdc)

Composant de la construction	Cloisons sèches (assemblées, préfabriquées)	
Partie du composant	Enduits de jointoiement des plaques de plâtre	
Présence d'amiante	Non	
Plan N°	3

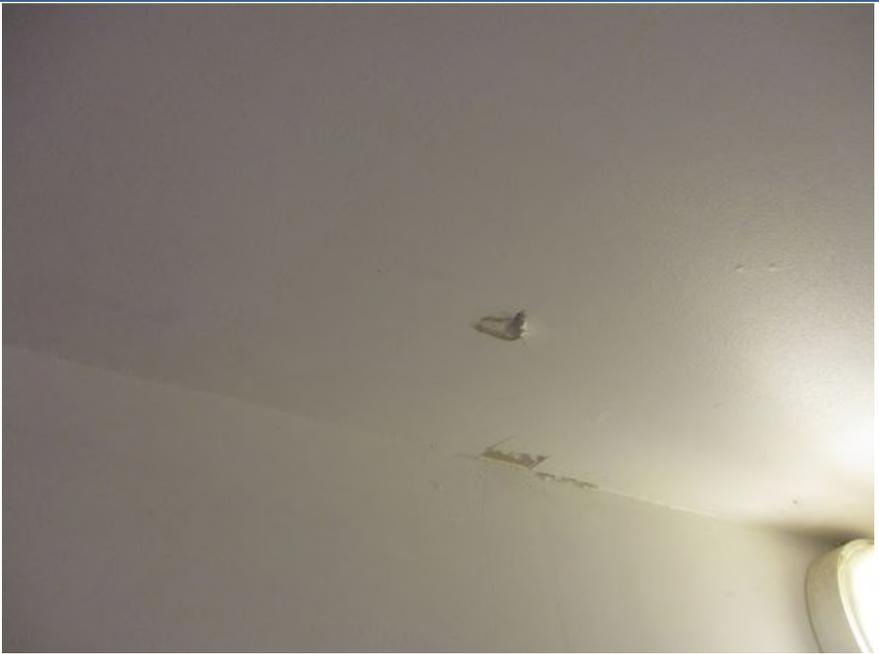
Pièce ou Local	Dégagement 1 (Rdc)

Composant de la construction	Plafonds	
Partie du composant	Panneaux collés vissés ou cloués Plaque de plâtre	
Présence d'amiante	Non	
Plan N°	3

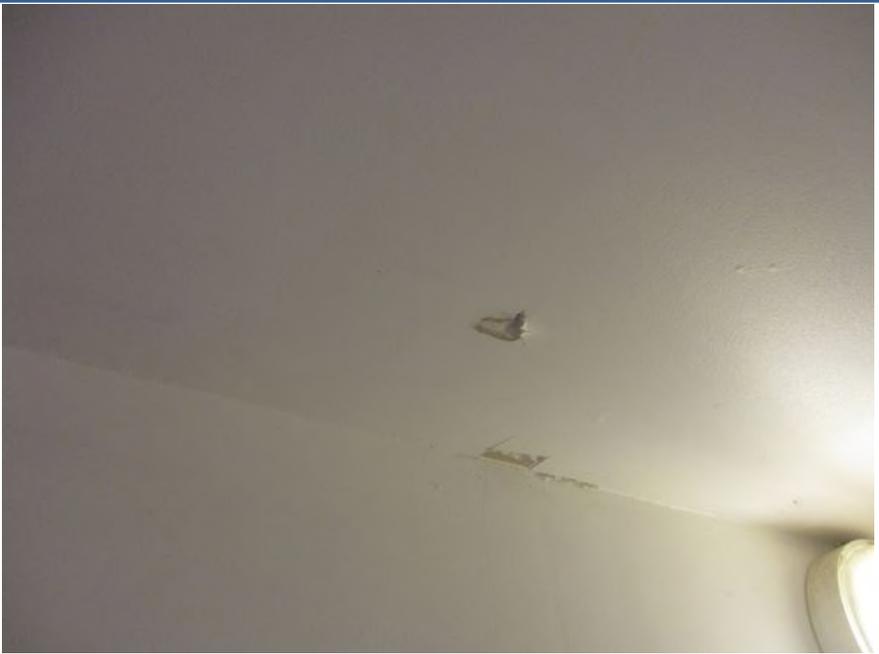
Pièce ou Local	Dégagement 1 (Rdc)

Composant de la construction	Plafonds	
Partie du composant	Bandes calicot	
Présence d'amiante	Non	
Plan N°	3

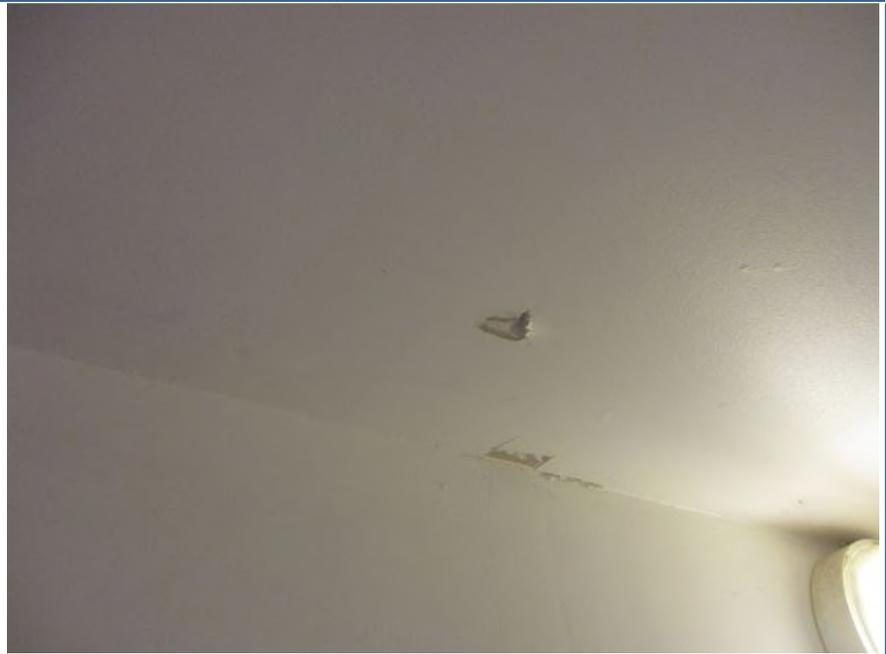
Pièce ou Local	Dégagement 1 (Rdc)
Composant de la construction	Plafonds
Partie du composant	Enduits de jointoiement des plaques de plâtre
Présence d'amiante	Non
Plan N°	3

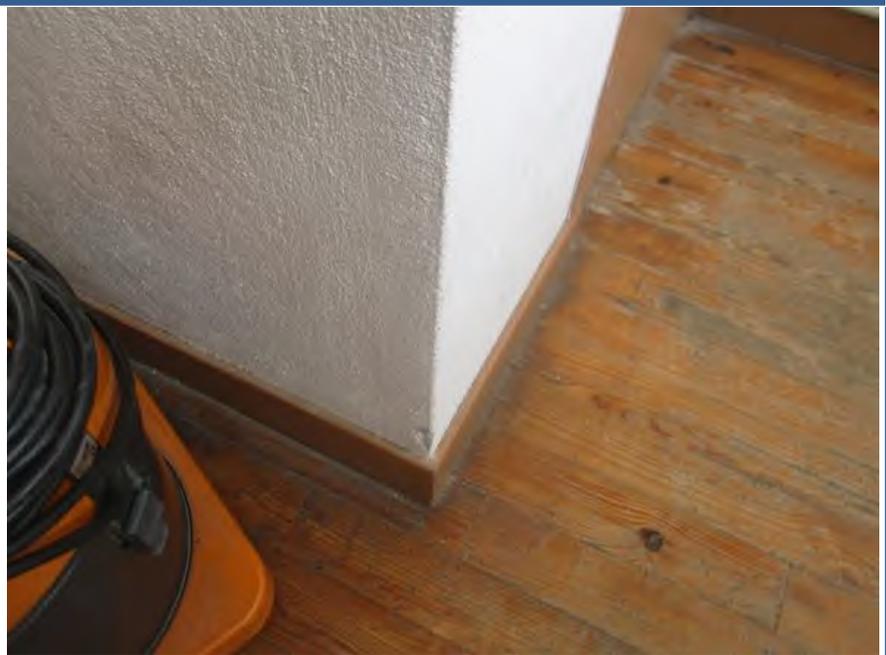
PRELEVEMENT : P8

Pièce ou Local	Vestiaire 1 (Rdc)
Composant de la construction	Murs et cloisons maçonnés
Partie du composant	Enduits à base de ciment
Présence d'amiante	Non
Plan N°	3

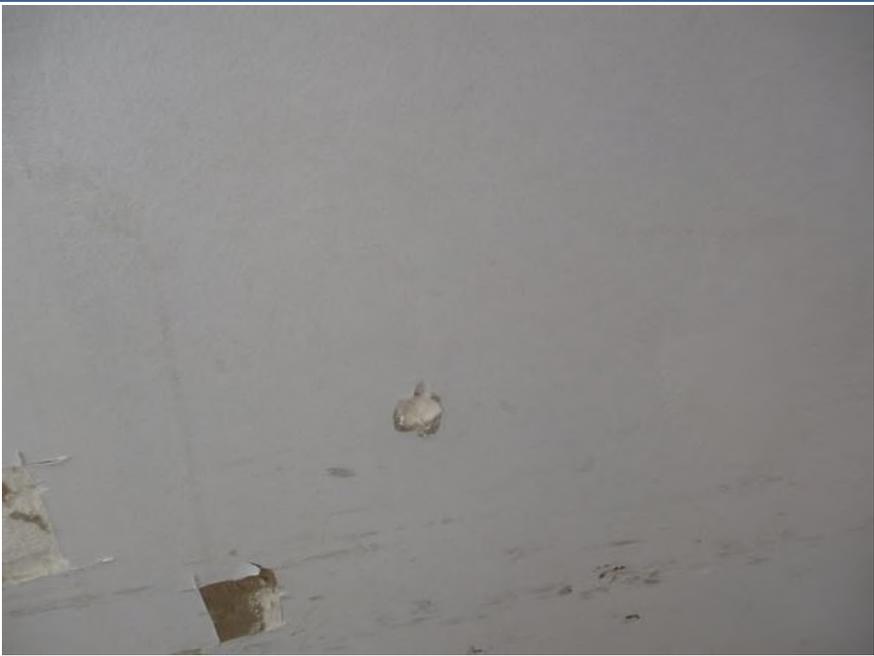
Pièce ou Local	Vestiaire 1 (Rdc)

Composant de la construction	Cloisons sèches (assemblées, préfabriquées)	
Partie du composant	Panneaux de cloisons lisses ou moulurées Plaque de plâtre (BA..)	
Présence d'amiante	Non	
Plan N°	3

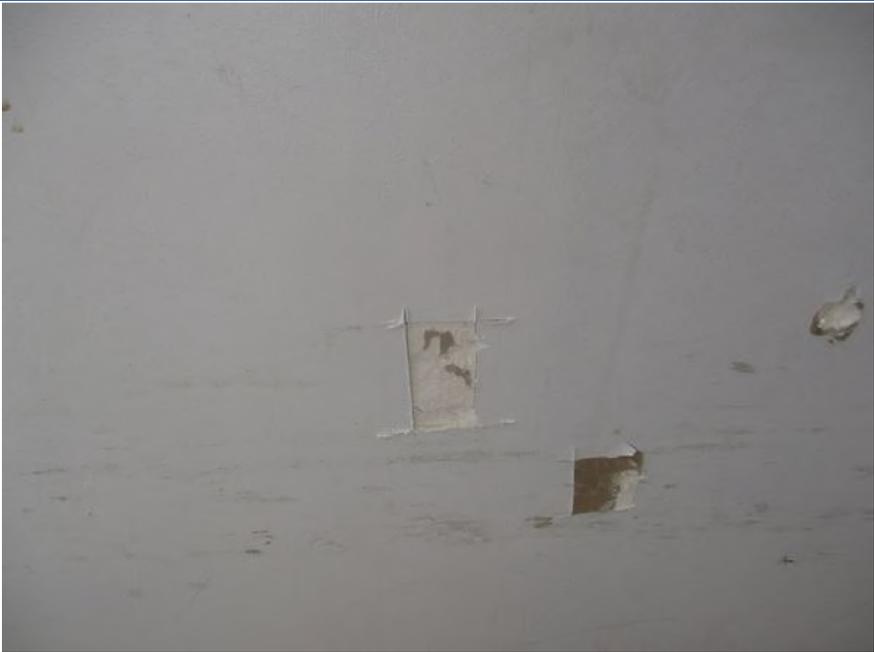
Pièce ou Local	Vestiaire 1 (Rdc)

Composant de la construction	Cloisons sèches (assemblées, préfabriquées)	
Partie du composant	Bande calicot	
Présence d'amiante	Non	
Plan N°	3

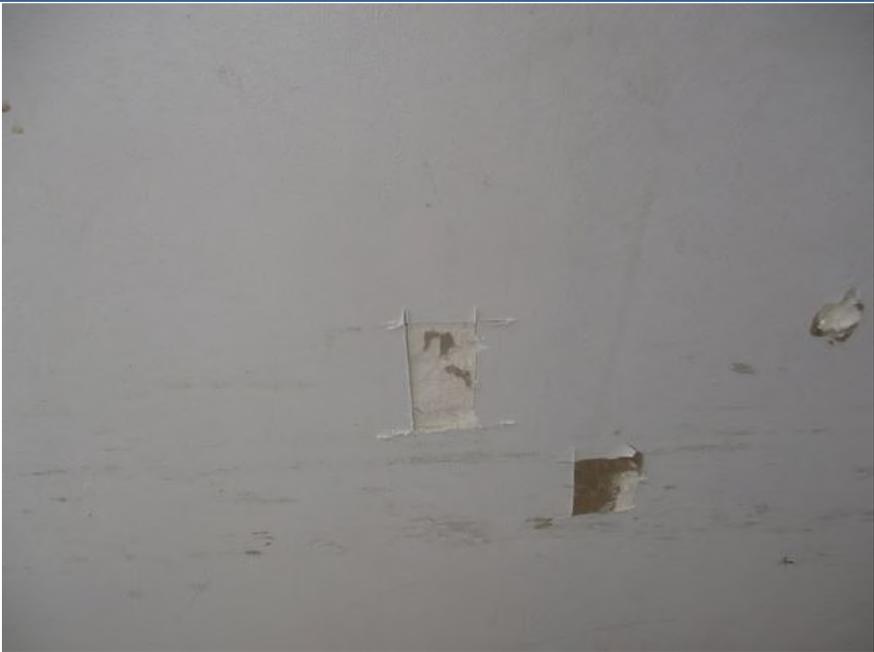
Pièce ou Local	Vestiaire 1 (Rdc)

Composant de la construction	Cloisons sèches (assemblées, préfabriquées)	
Partie du composant	Enduits de jointoiment des plaques de plâtre	
Présence d'amiante	Non	
Plan N°	3

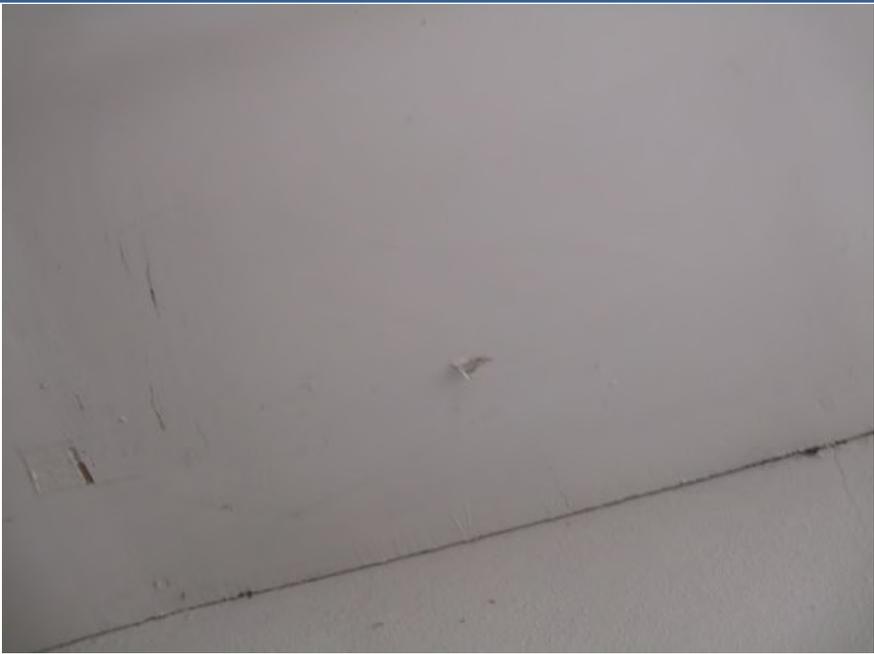
Pièce ou Local	Vestiaire 1 (Rdc)

Composant de la construction	Plafonds	
Partie du composant	Panneaux collés vissés ou cloués	
Présence d'amiante	Non	
Plan N°	3

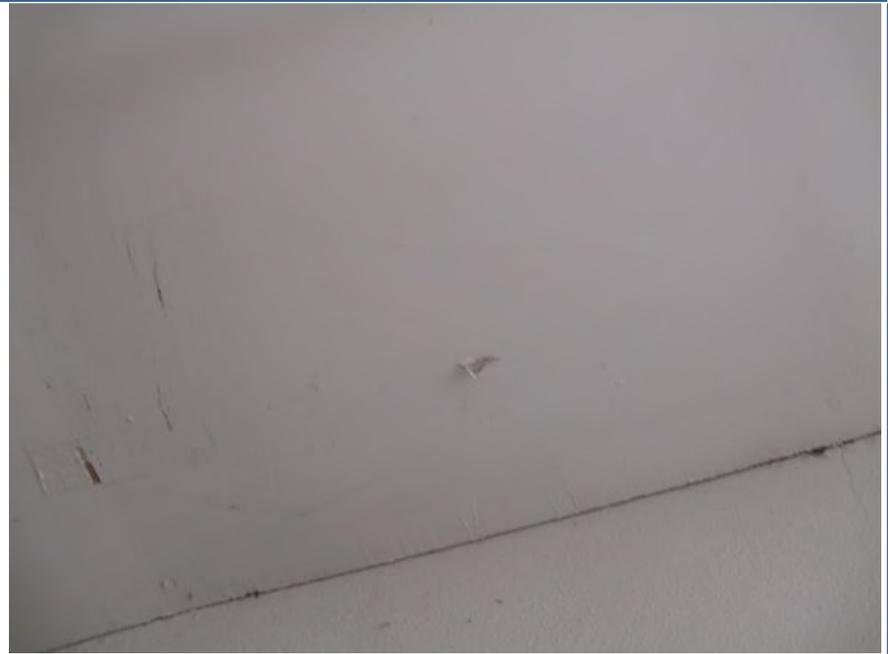
Pièce ou Local	Vestiaire 1 (Rdc)
Composant de la construction	Plafonds
Partie du composant	Bandes calicot
Présence d'amiante	Non
Plan N°	3

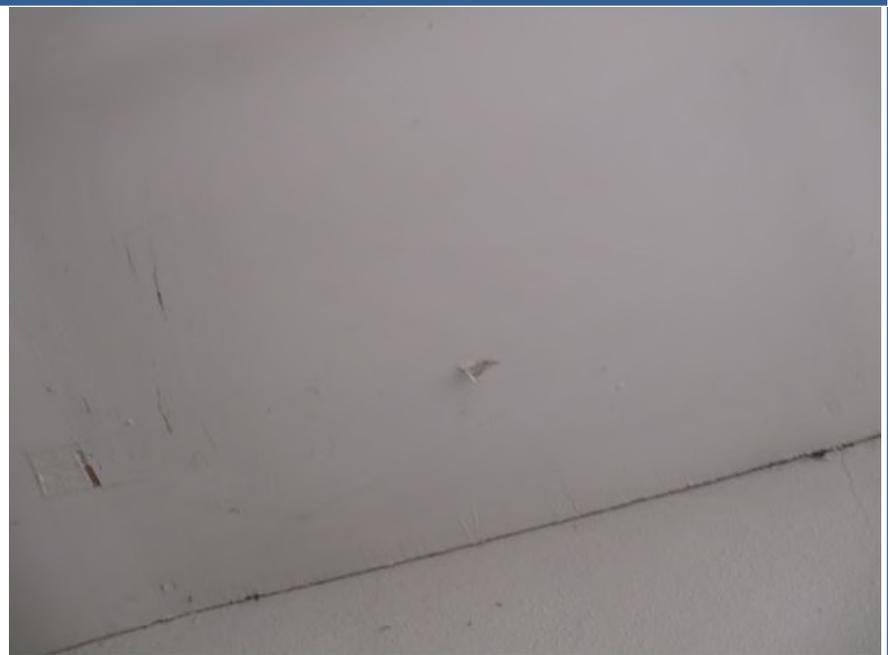
PRELEVEMENT : P14

Pièce ou Local	Vestiaire 1 (Rdc)
Composant de la construction	Plafonds
Partie du composant	Enduits de jointoiement des plaques de plâtre
Présence d'amiante	Non
Plan N°	3

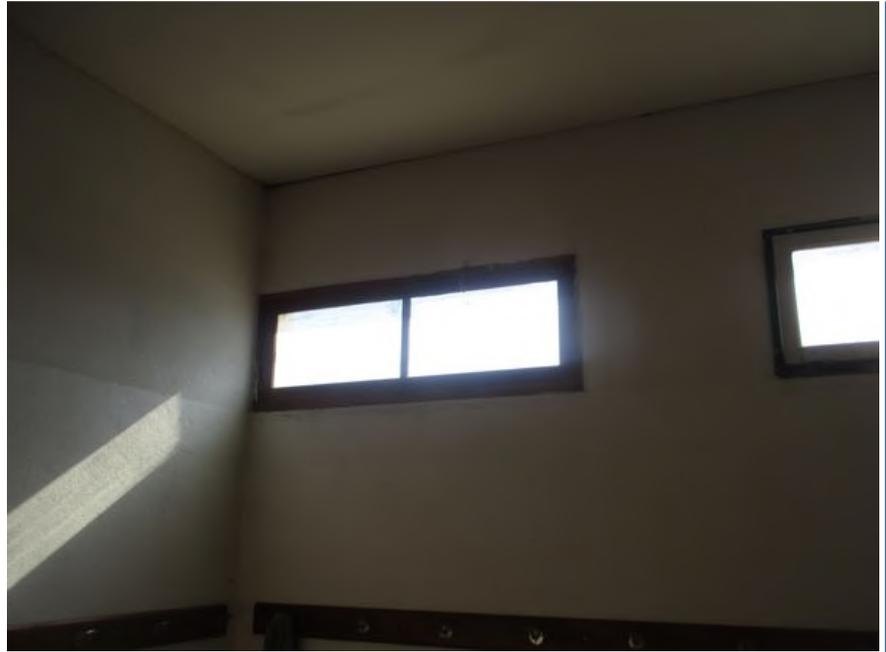
Pièce ou Local	Vestiaire 1 (Rdc)
Composant de la construction	Menuiseries extérieures
Partie du composant	Joint de mastic de vitrage
Présence d'amiante	Non
Plan N°	3

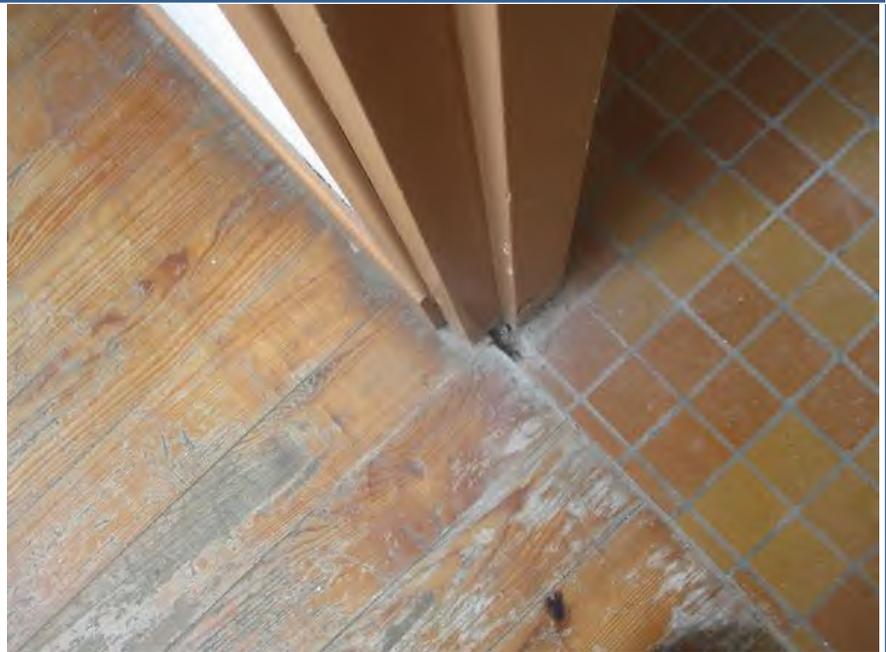
PRELEVEMENT : P16

Pièce ou Local	Douche 1 (Rdc)
Composant de la construction	Revêtements de sols
Partie du composant	Colles de carrelage
Présence d'amiante	Non
Plan N°	3

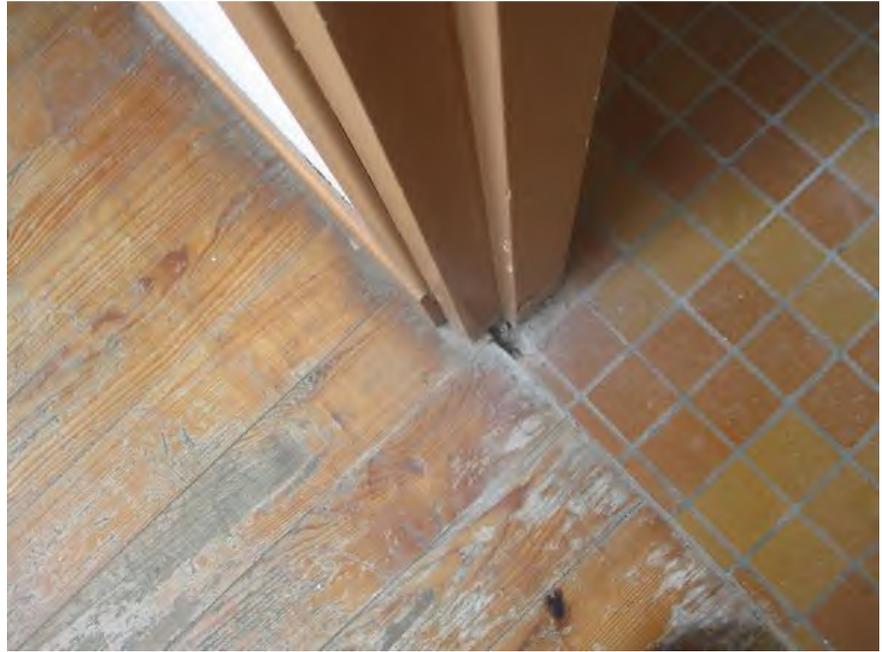
Pièce ou Local	Douche 1 (Rdc)
Composant de la construction	Revêtements de sols
Partie du composant	Joints de carrelage
Présence d'amiante	Non
Plan N°	3

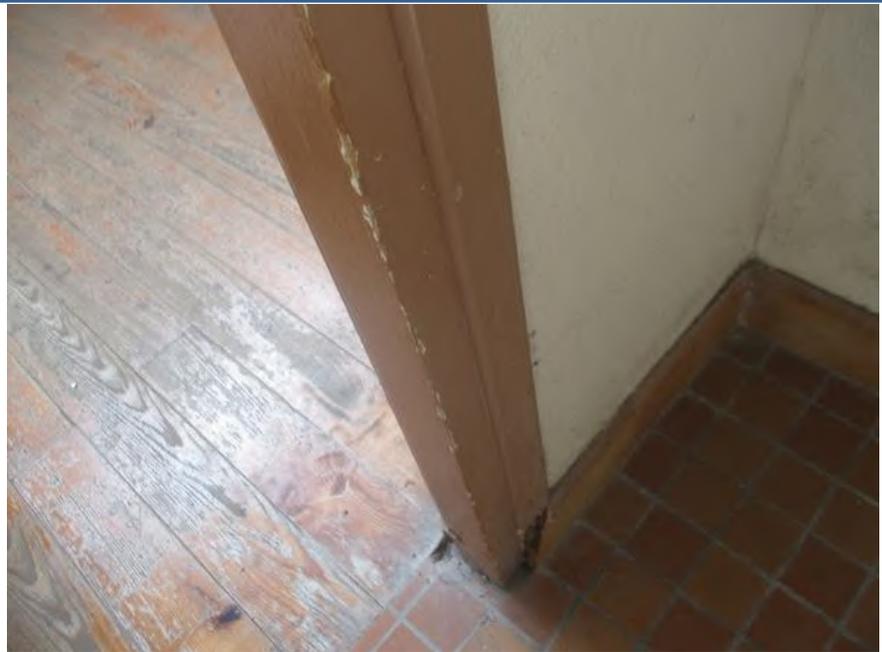
PRELEVEMENT : P18

Pièce ou Local	Douche 1 (Rdc)
Composant de la construction	Revêtements de murs
Partie du composant	Colles de plinthe
Présence d'amiante	Non
Plan N°	3

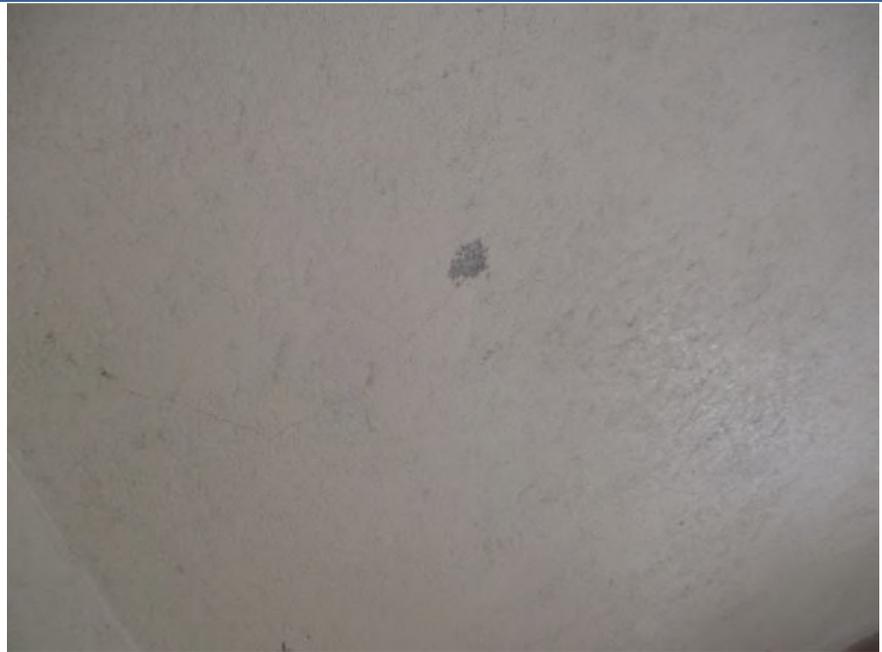
Plan N°	3
----------------	----------

Présence d'amiante	Non
---------------------------	------------

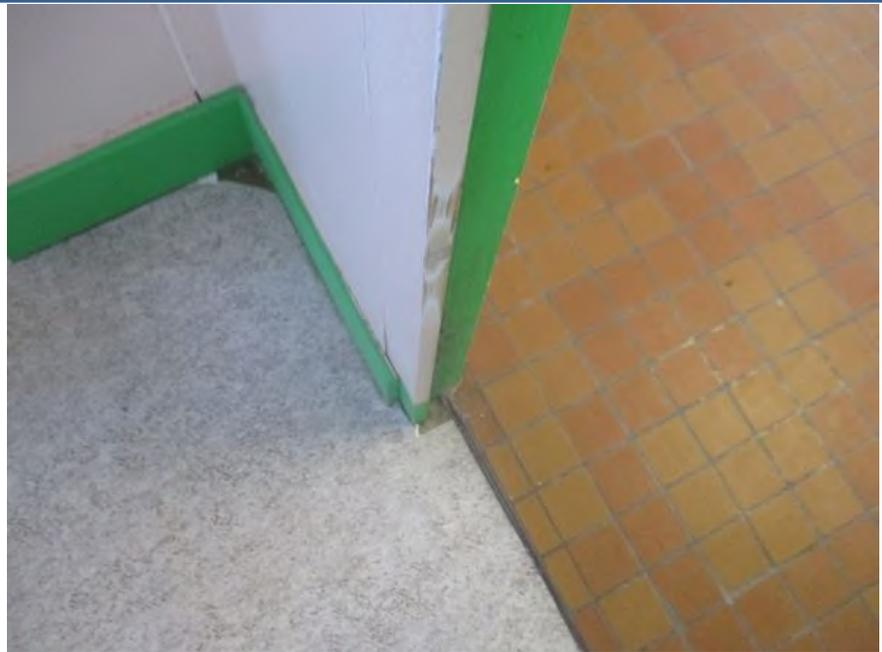
Plan N°	3
----------------	----------

PRELEVEMENT : P20

Pièce ou Local	Salle de gym (Rdc)
Composant de la construction	Revêtements de sols
Partie du composant	Linoleum

Présence d'amiante	Non
---------------------------	------------

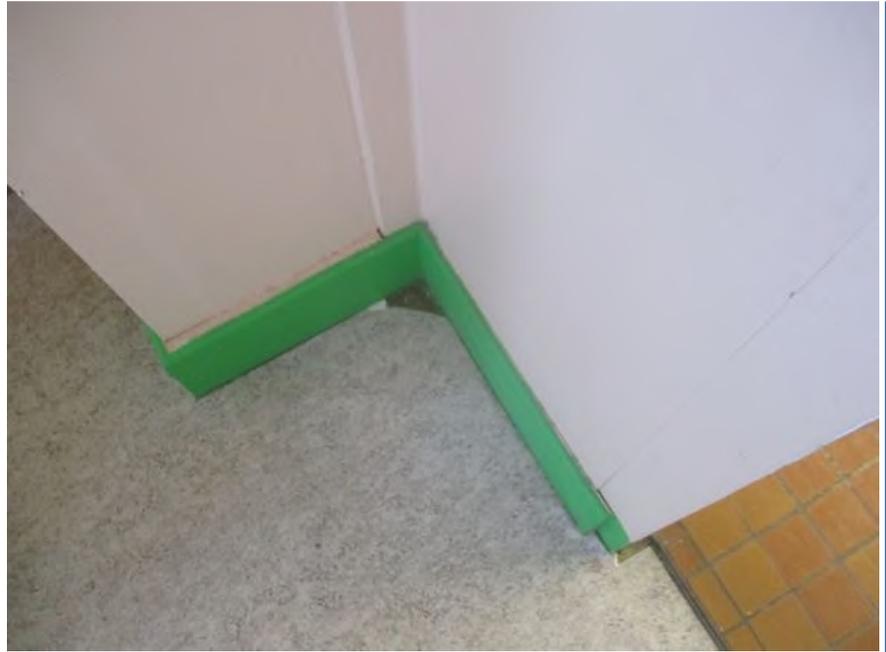
Pièce ou Local	Salle de gym (Rdc)
Composant de la construction	Revêtements de sols
Partie du composant	Colles non bitumineuses
Présence d'amiante	Non
Plan N°	3

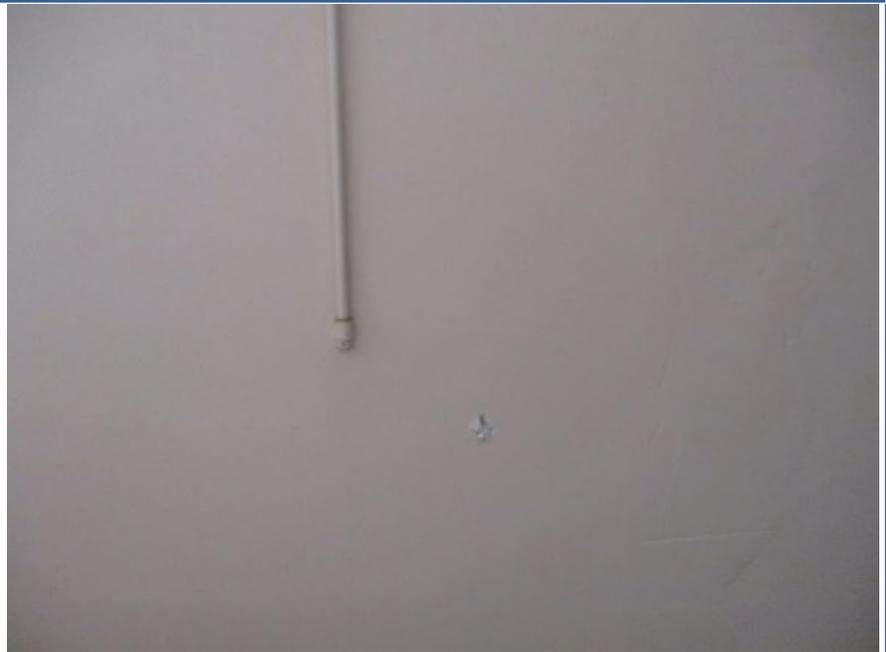
PRELEVEMENT : P22

Pièce ou Local	Salle de gym (Rdc)
Composant de la construction	Doublages
Partie du composant	Panneaux de cloisons lisses ou moulurées Plaque de plâtre (BA..)
Présence d'amiante	Non
Plan N°	3

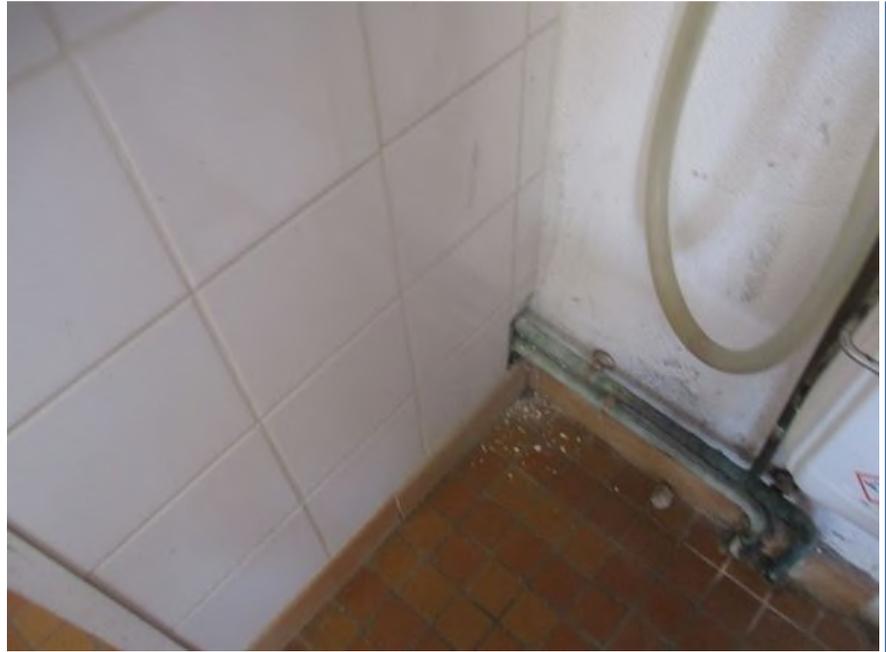
Pièce ou Local	Plateau évolution (Rdc)
Composant de la construction	Revêtements de murs,
Partie du composant	Colles de faïence
Présence d'amiante	Non
Plan N°	3

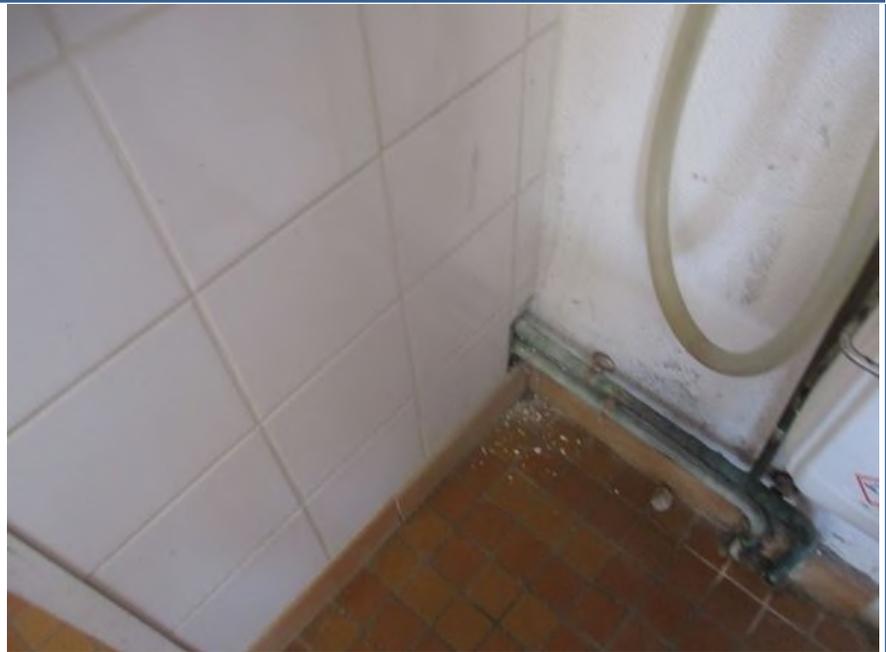
PRELEVEMENT : P24

Pièce ou Local	Plateau évolution (Rdc)
Composant de la construction	Revêtements de murs,
Partie du composant	Joints de faïence
Présence d'amiante	Non
Plan N°	3

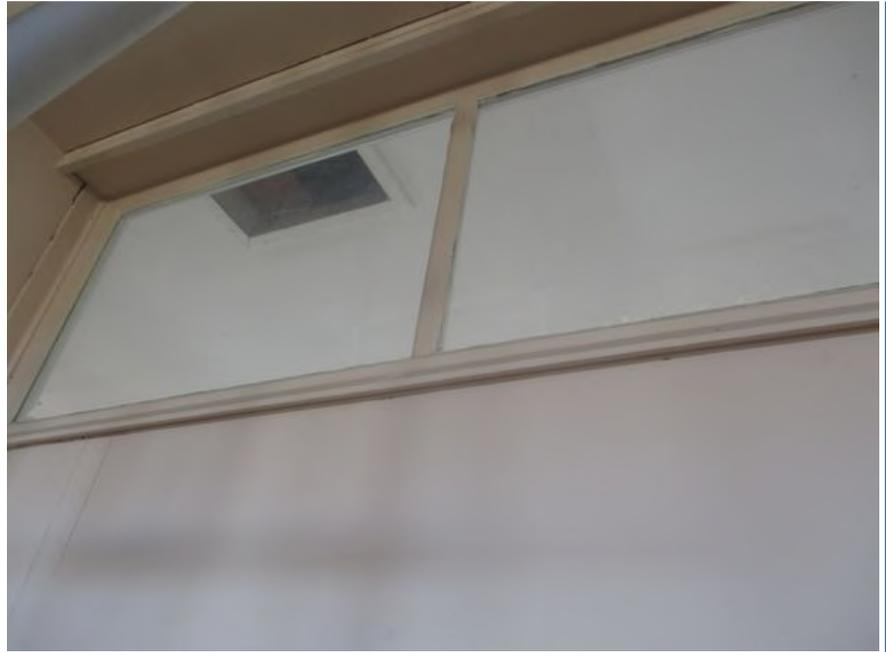
Pièce ou Local	Salle de gym (Rdc)
Composant de la construction	Menuiseries intérieures
Partie du composant	Joints de mastic de vitrage
Présence d'amiante	Non
Plan N°	3

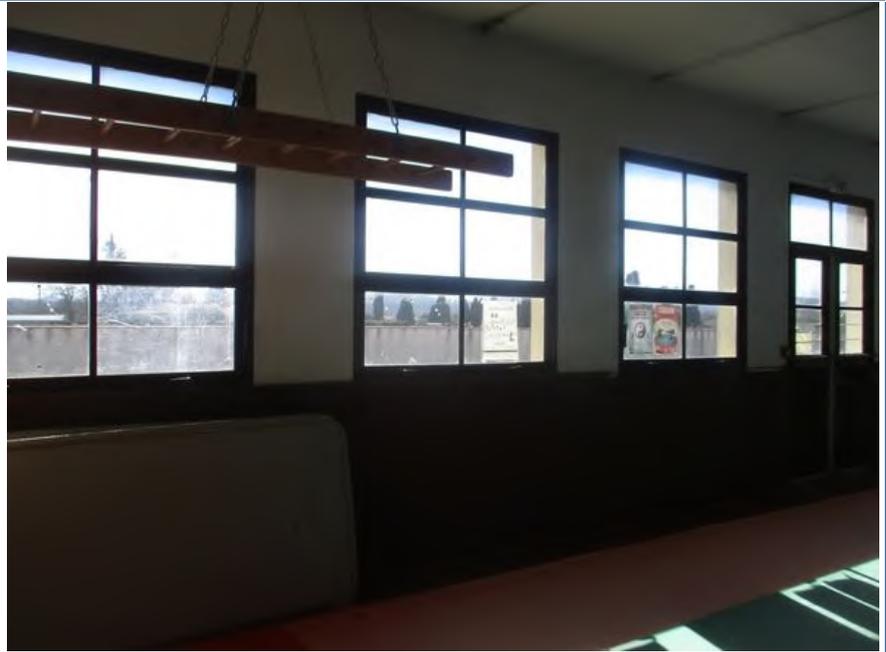
PRELEVEMENT : P26

Pièce ou Local	Plateau évolution (Rdc)
Composant de la construction	Menuiseries extérieures
Partie du composant	Joints de mastic de vitrage
Présence d'amiante	Non
Plan N°	3

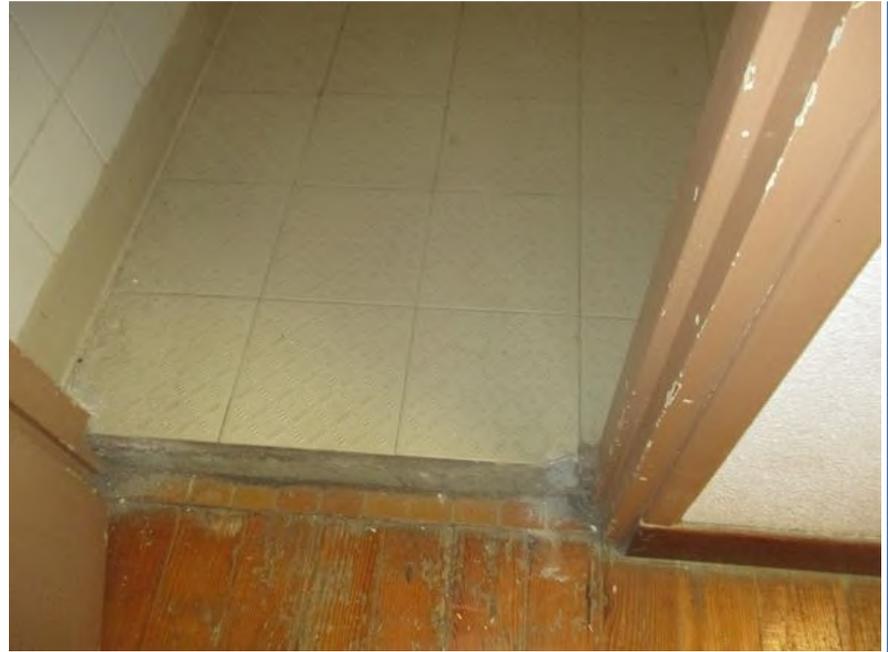
Pièce ou Local	Douche 2 (Rdc)
Composant de la construction	Revêtements de sols
Partie du composant	Colles de carrelage
Présence d'amiante	Non
Plan N°	3

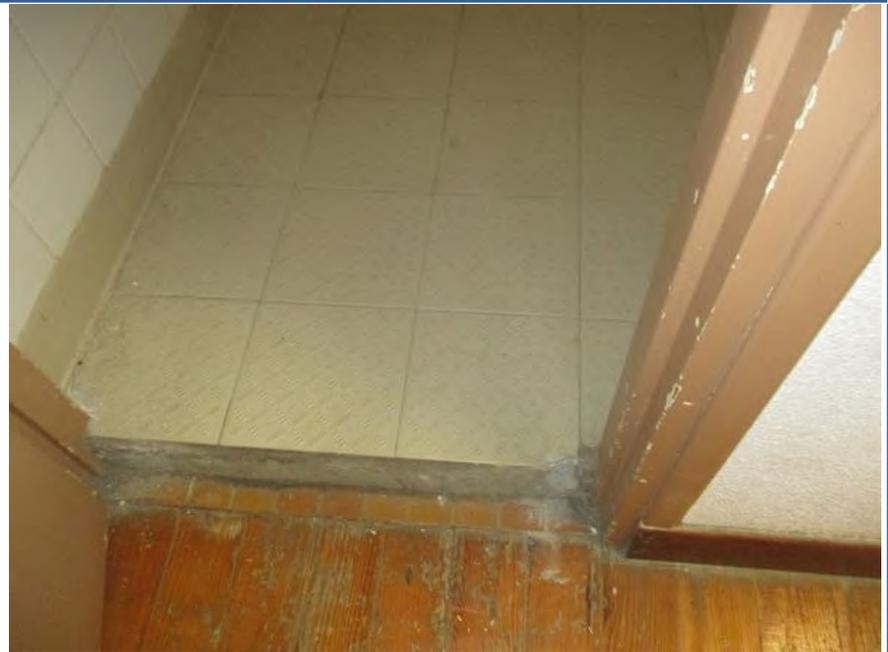
PRELEVEMENT : P28

Pièce ou Local	Douche 2 (Rdc)
Composant de la construction	Revêtements de sols
Partie du composant	Joints de carrelage
Présence d'amiante	Non
Plan N°	3

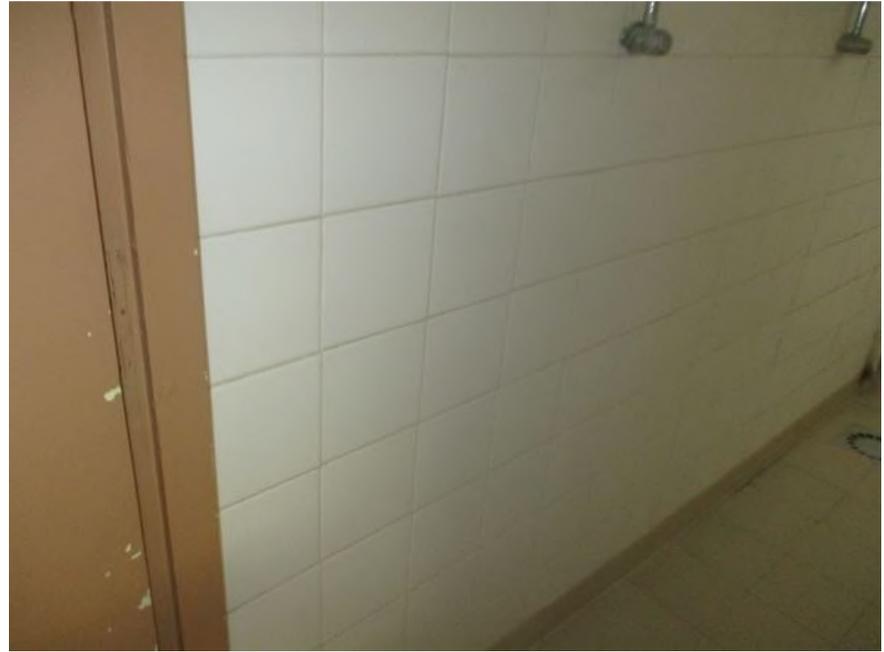
Pièce ou Local	Douche 2 (Rdc)
Composant de la construction	Revêtements de murs
Partie du composant	Colles de faïence
Présence d'amiante	Non
Plan N°	3

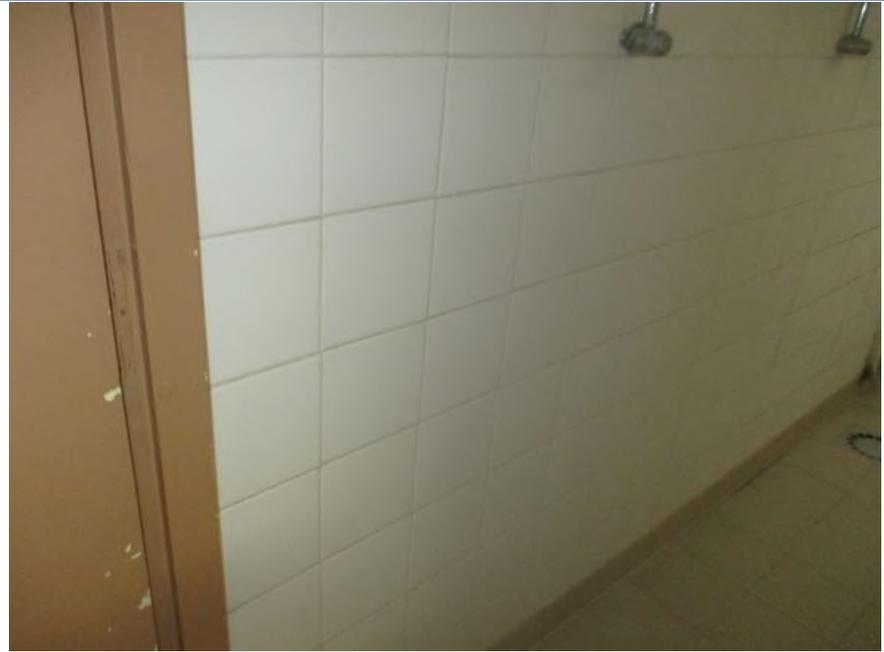
PRELEVEMENT : P30

Pièce ou Local	Douche 2 (Rdc)
Composant de la construction	Revêtements de murs
Partie du composant	Joints de faïence
Présence d'amiante	Non
Plan N°	3

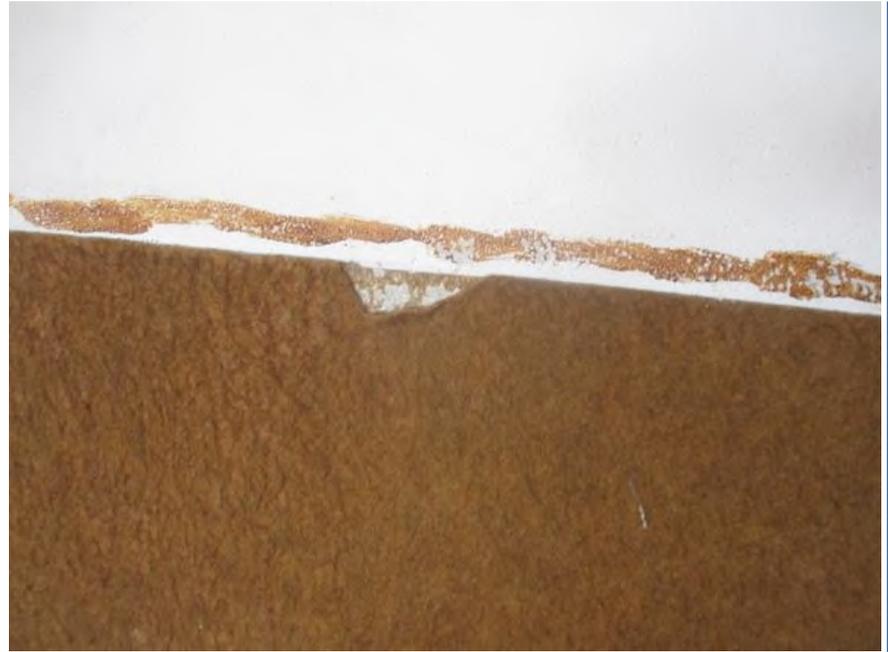
Pièce ou Local	Plateau évolution (Rdc)
Composant de la construction	Revêtements de murs,
Partie du composant	Moquette
Présence d'amiante	Non
Plan N°	3

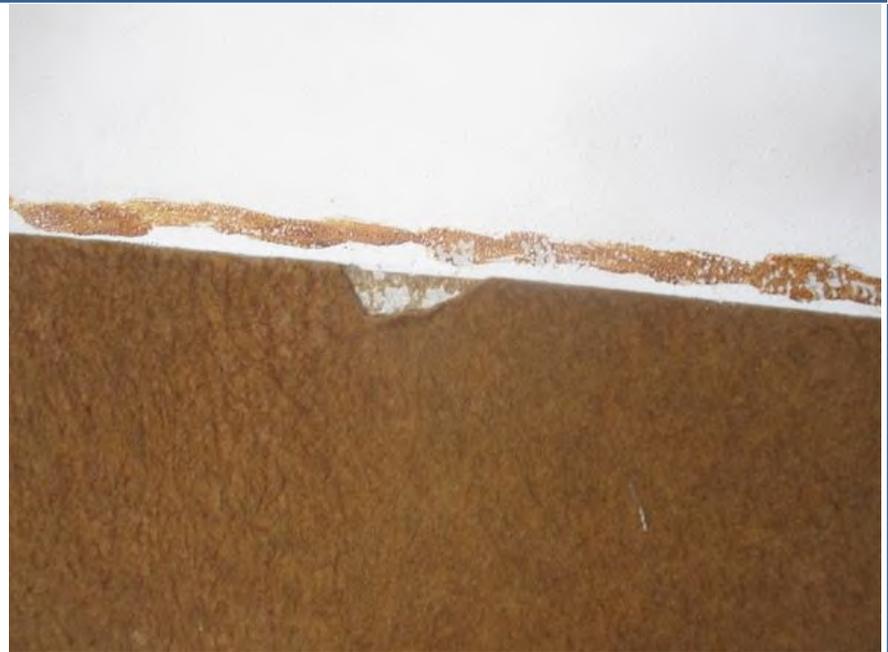
PRELEVEMENT : P32

Pièce ou Local	Plateau évolution (Rdc)
Composant de la construction	Revêtements de murs,
Partie du composant	Colles non bitumineuse
Présence d'amiante	Non
Plan N°	3

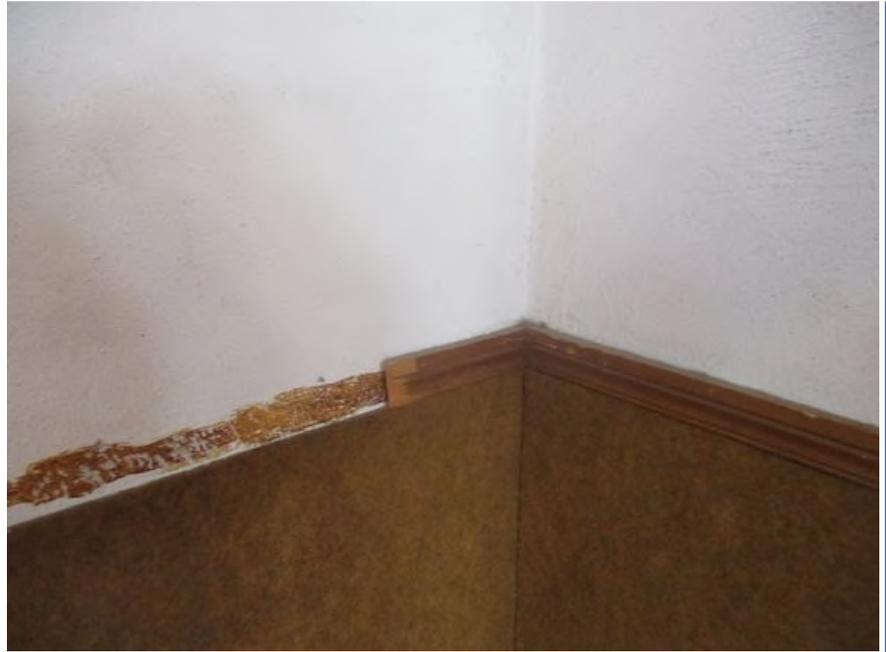
Pièce ou Local	Plateau évolution (Rdc)
Composant de la construction	Revêtements de murs,
Partie du composant	Colles bandeaux bois
Présence d'amiante	Non
Plan N°	3

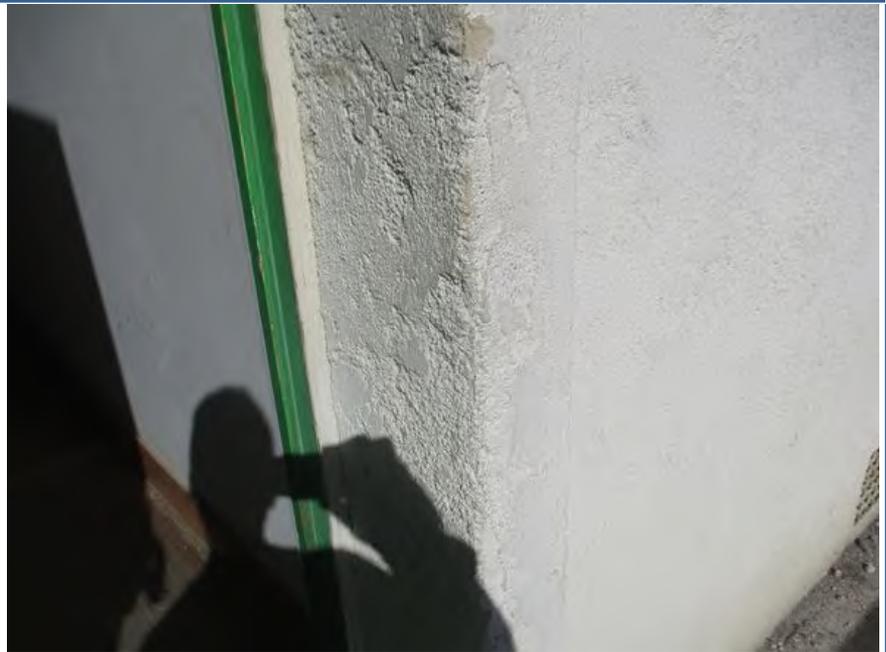
PRELEVEMENT : P36

Pièce ou Local	Façade 1 (Extérieur)
Composant de la construction	Façades lourdes y compris poteaux
Partie du composant	Enduits extérieurs
Présence d'amiante	Non
Plan N°	1

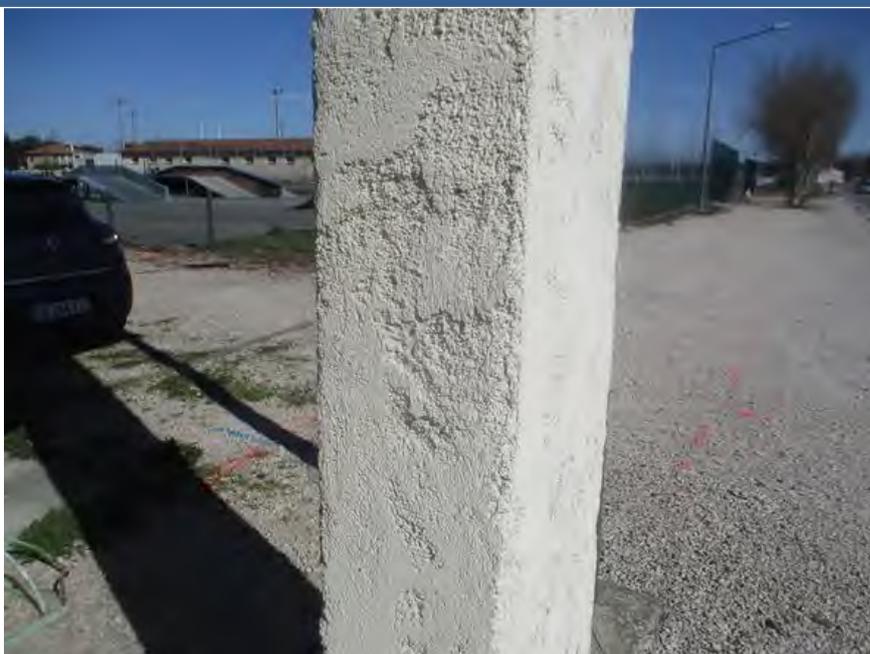
Pièce ou Local	Façade 1 (Extérieur)
Composant de la construction	Poteaux
Partie du composant	Enduits
Présence d'amiante	Non
Plan N°	1

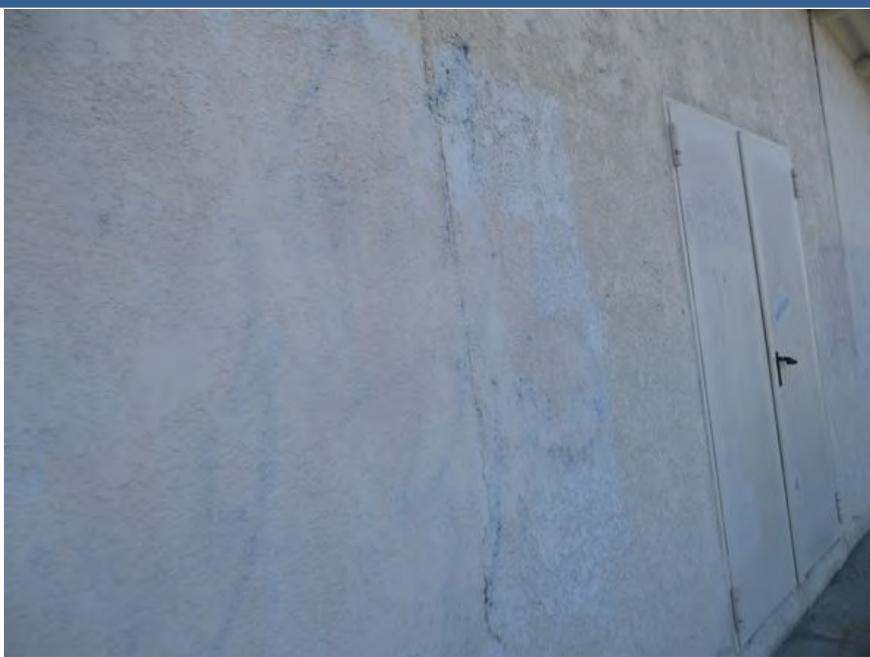
PRELEVEMENT : P38

Pièce ou Local	Façade 4 (Extérieur)
Composant de la construction	Façades lourdes y compris poteaux
Partie du composant	Enduits extérieurs
Présence d'amiante	Non
Plan N°	1

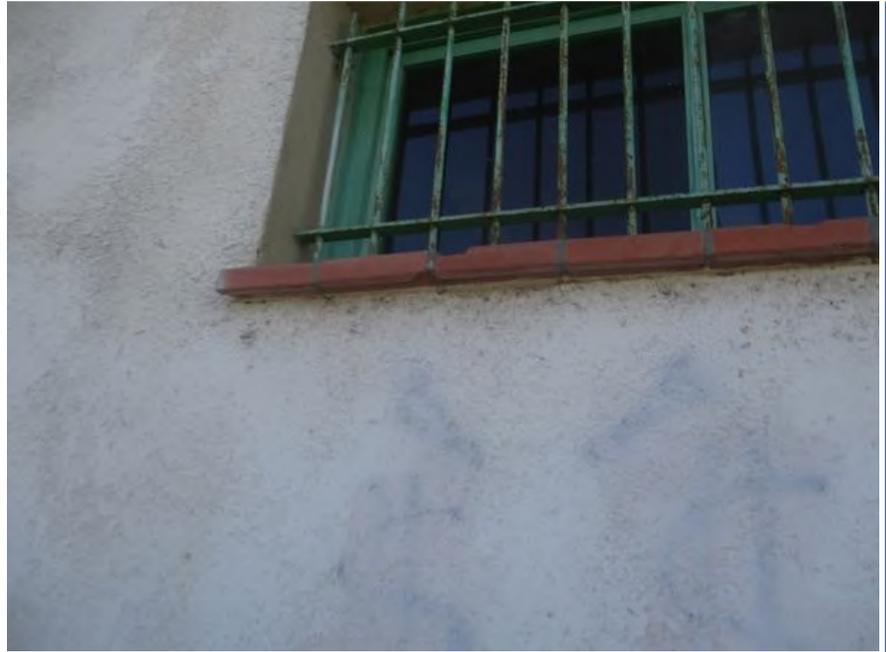
Pièce ou Local	Façade 4 (Extérieur)
Composant de la construction	Menuiseries extérieures
Partie du composant	Colles appuis de revêtement appuis de fenêtre
Présence d'amiante	Non
Plan N°	1
