RAPPORT DE REPERAGE DES MATERIAUX ET PRODUITS CONTENANT DE L'AMIANTE AVANT REALISATION DE TRAVAUX DANS UN IMMEUBLE BÂTI

Rapport N° 629240 établi le 01/03/2019

DOJO - RUE BERTRAND CAUBET
31220 CAZERES

Programme de travaux :
Réhabilitation et extension du dojo de la commune de CAZERES
Ref : Voir annexe TRAVAUX ENVISAGES

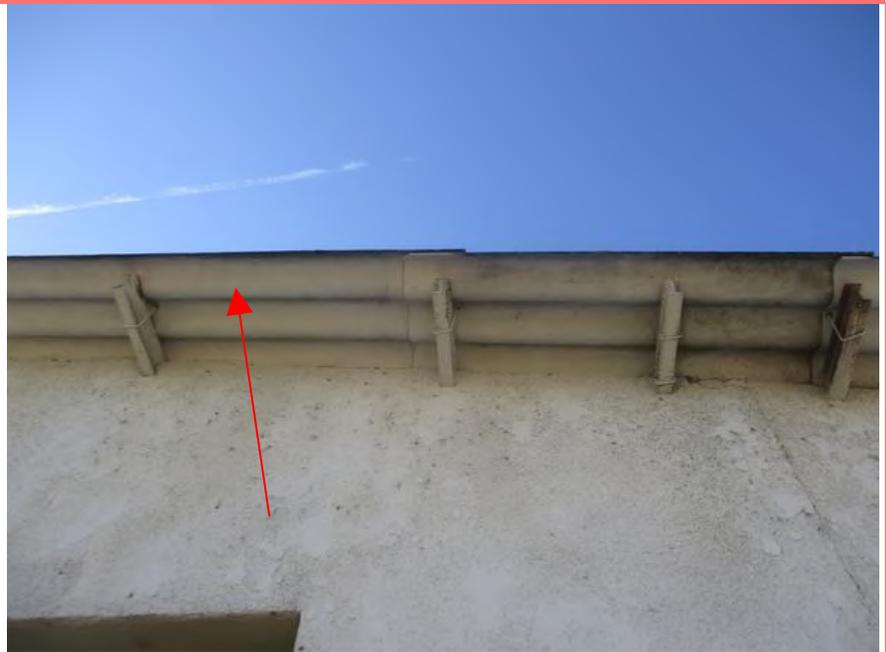
PRELEVEMENT : P40

MATERIAU	LOCALISATION	CRITERE DE CONCLUSION	OBSERVATIONS / REMARQUES / MOTIFS
Plaques en fibres-ciment Plaques ondulées (Plaques ondulées et planes)	<u>Extérieur</u> Toiture 1, Toiture 2	Résultat d'analyse	/

Pièce ou Local	Toiture 2 (Extérieur)
Composant de la construction	Plaques ondulées et planes
Partie du composant	Plaques en fibres-ciment Plaques ondulées
Présence d'amiante	Oui
Plan N°	1

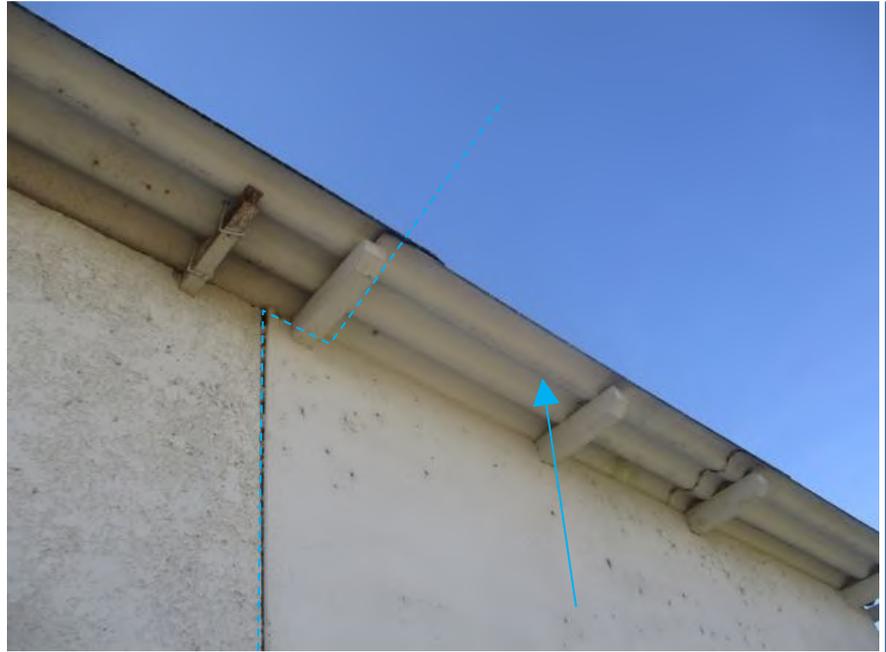
Pièce ou Local	Toiture 3 (Extérieur)
Composant de la construction	Plaques ondulées et planes
Partie du composant	Plaques en fibres-ciment Plaques ondulées
Présence d'amiante	Non
Plan N°	1

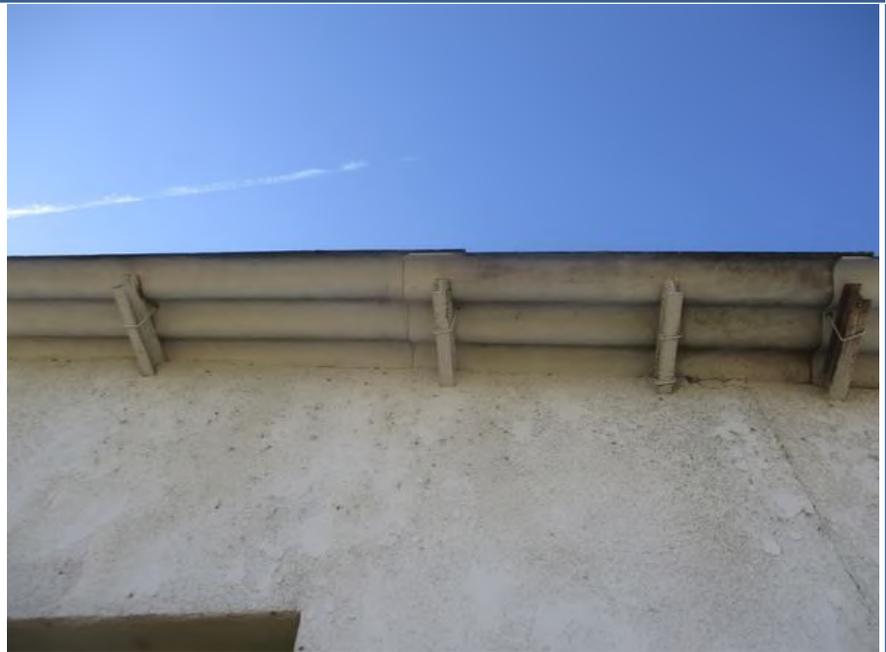
PRELEVEMENT : P42

Pièce ou Local	Toiture 2 (Extérieur)
Composant de la construction	Poutres et charpentes
Partie du composant	Peintures intumescentes
Présence d'amiante	Non
Plan N°	1

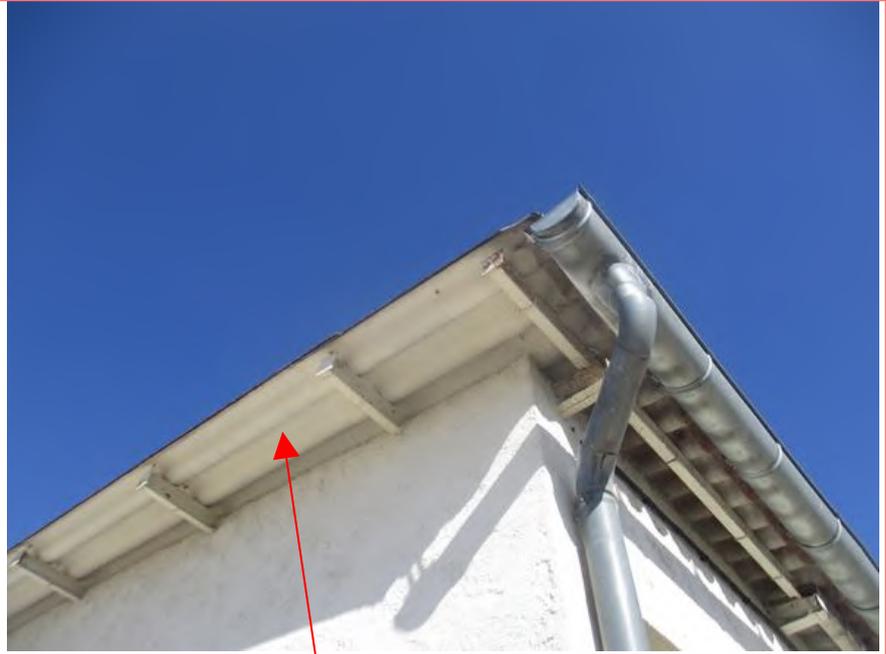
Pièce ou Local	Toiture 1 (Extérieur)
Composant de la construction	Plaques ondulées et planes
Partie du composant	Plaques en fibres-ciment Plaques ondulées
Présence d'amiante	Oui
Plan N°	1
